Intervento finanziato nell'ambito del Piano Nazionale di Ripresa e Resilienza (PNRR) - Missione 2 Componente 4 - Investimento 2.1b - "Interventi di ripristino della funzionalità idraulica del canale Cavazzini nel tratto a valle del Torrente Monaci lotto A

PROGETTAZIONE DI FATTIBILITÀ TECNICO ECONOMICA

TITOLO					COMMESSA		
Stato di fatto - Relazione paesaggistica					PR150		
SCALA		CAPITOLO		CODICE ELABORATO			
-		01 - STATO DI FATTO		01.05 A			
REV.	DATA	DESCRIZIONE			REDAT.	CONTR.	APPR.
A	10/2023	Prima emissione			AM	ST	DDC

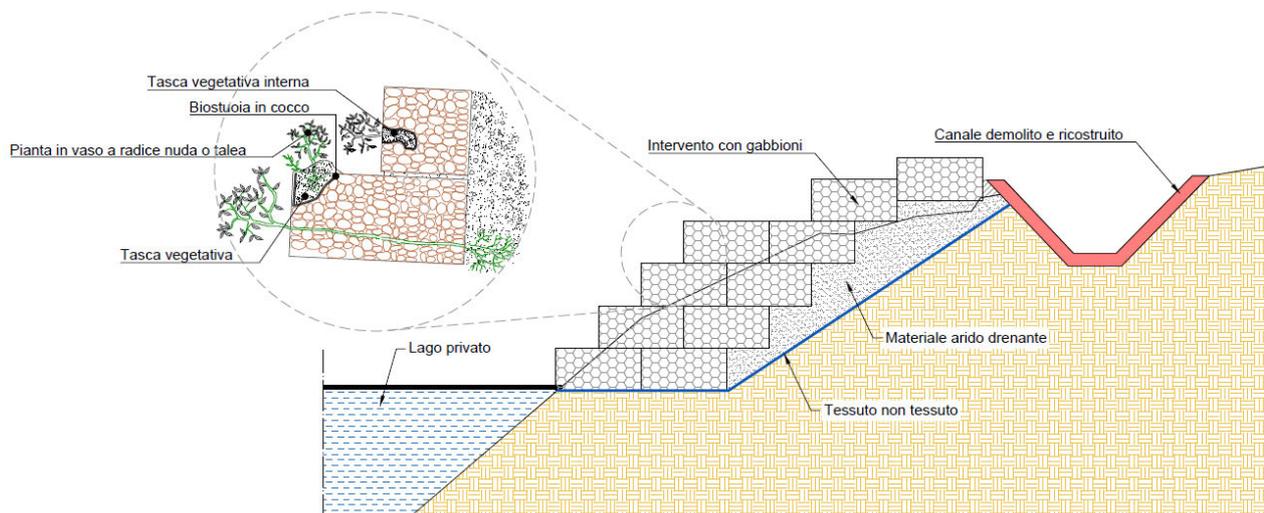
Tra le sezioni 19 e 24 di progetto è presente un piccolo bacino artificiale di raccolta acqua. Si è riscontrato un dissesto tra il canale e gli argini di tale bacino che ha compromesso il canale stesso. Si prevede dunque per un tratto di circa 80 m il rifacimento totale dei conci di canale e la realizzazione di opera di ingegneria naturalistica, costituita da gabbionate, a sostegno del terreno tra l'argine ed il canale.

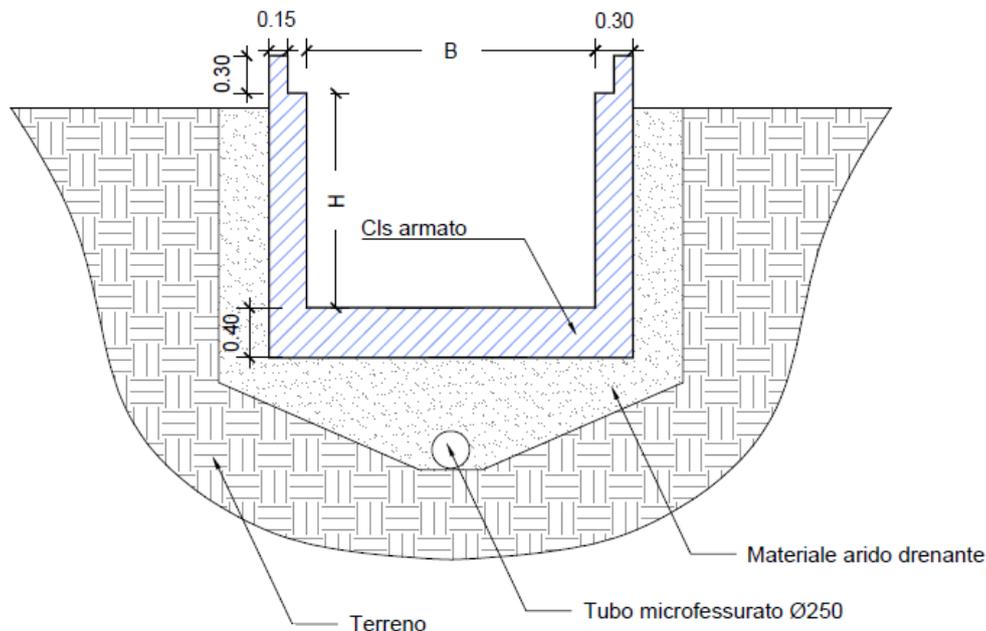
Si prevede la totale demolizione dei conci di canale a sezione rettangolare, la posa di uno strato di materiale arido drenante e di un tubo microfessurato e la realizzazione del nuovo concio mantenendo invariata la sagoma idraulica. Nei tratti in cui il concio risulti essere completamente interrato, si prevedono degli elementi di pulizia ai lati per evitare la caduta di terreno all'interno. L'intervento in oggetto, riguarda il ripristino funzionale di tratti idraulici di canale preesistenti ed ammalorati (ponti canali e trapezi), non alterando la portata idraulica. La sezione di progetto di nuova realizzazione riprende le caratteristiche geometriche delle sezioni rettangolari esistenti, con l'unica differenza data dalla dimensione dello spessore delle pareti che in alcuni casi sono di 25 cm, a causa dell'esplosioni del copriferro che riducono la sezione, che originariamente era di 30 cm.

Così come nello stato di fatto, non è prevista la realizzazione di copertura del canale. L'intero nuovo tratto sarà realizzato a conci, con giunti ogni 12 metri e comunque in ogni punto di innesto alla struttura preesistente.

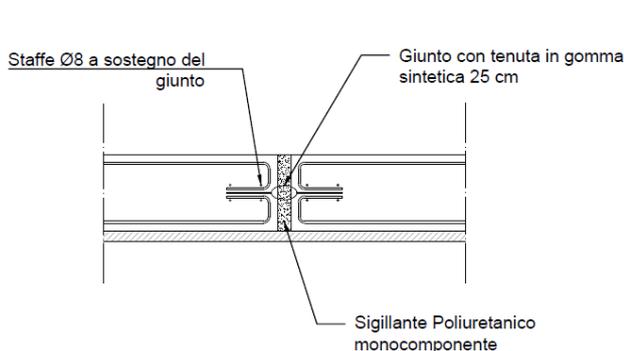
Giunto tra conci nuovi

- nel caso di giunzione tra 2 conci di nuova realizzazione si predisporrà una guarnizione a tenuta in gomma sintetica di larghezza pari a 25 cm protetto, sulla parete interna del canale, da sigillante poliuretano monocomponente;
- nel caso di giunzione tra un concio di nuova realizzazione ed uno esistente, si predisporrà uno speciale giunto “a nastro” così come riportato in figura.

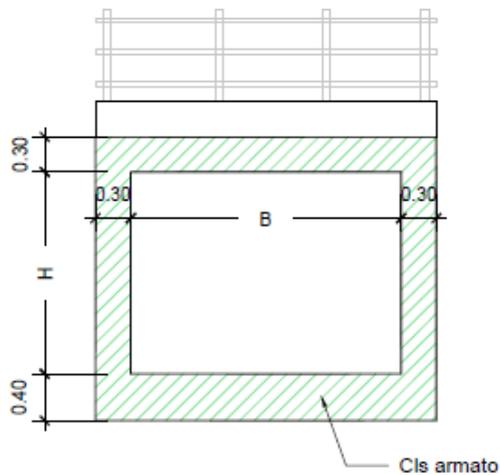
Canale a sezione rettangolare

Gli attraversamenti esistenti sono costituiti da una piastra in calcestruzzo armato poggiata sulle pareti del canale. Si prevede la demolizione di tale piastra e del relativo canale sottostante e la realizzazione di nuovi attraversamenti a schema scatolare. Si sottolinea che verrà sempre mantenuto la sezione idraulica dello stato di fatto. Infatti nei casi in cui nell'esistente il canale presenta una sezione trapezoidale, di procederà ad inserire un riempimento in calcestruzzo magro allo scopo di ripristinare la sezione idraulica. Lungo i bordi dell'attraversamenti si prevede un cordolo di altezza 30 cm per evitare lo svio dei veicoli ed un parapetto metallico.

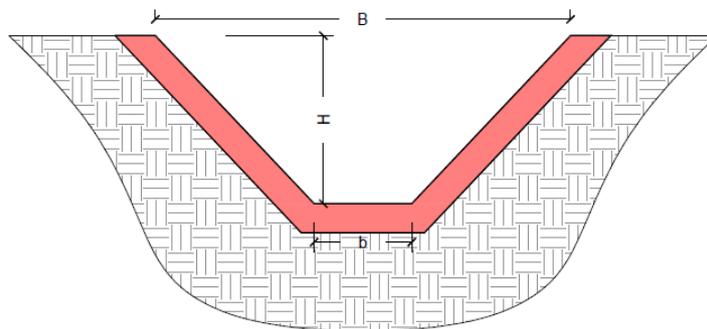
Nel caso in cui il concio, a seguito della pulizia del canale descritta in precedenza, si presenti con un avanzato stato di degrado o danneggiato, si interverrà mediante demolizione e ricostruzione del canale. Come già ribadito, la ricostruzione avverrà mantenendo la medesima sezione idraulica.

Le nuove sezioni in cemento armato Classe C25/30, essendo la struttura posta in ambiente con classe di esposizione prevista XC2 e dovendosi assicurare la impermeabilità strutturale, sono state adottate specifiche cautele ed accorgimenti nella scelta del calcestruzzo, tra i quali si segnala la previsione di congruo copriferro ed additivo superfluidificante. L'acciaio utilizzato sarà in barre ad aderenza migliorata Classe B450C.

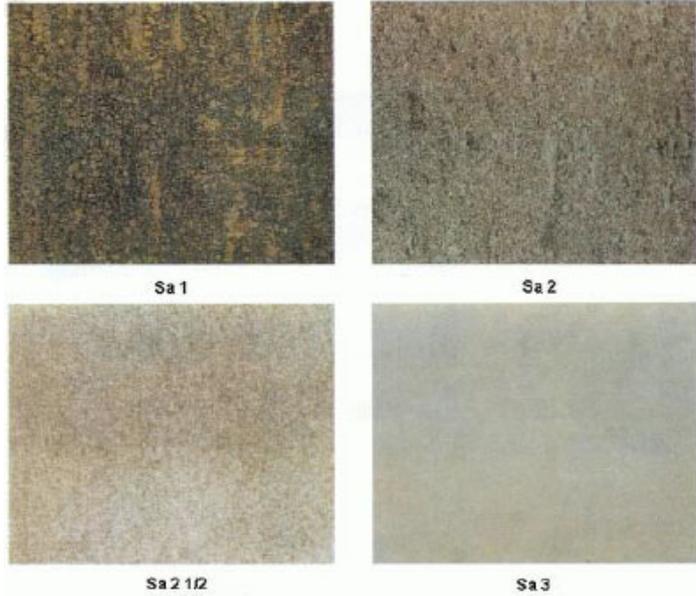
2. Preliminarmente al trattamento passivante delle barre di armature esse dovranno essere prive di ruggine, scaglie, tracce di calcestruzzo, polvere e altro materiale che potrebbe compromettere l'adesione o contribuire alla corrosione. Pulire uniformemente l'intera circonferenza delle barre di armatura (laddove possibile) fino a un grado di pulizia Sa 2 in accordo alla ISO 8501-1 ottenuto tramite mezzi di pulizia meccanica (sabbatura, idrosabbatura, ecc.). Proteggere le barre di armatura pulite da ulteriori contaminazioni prima della successiva applicazione della malta.

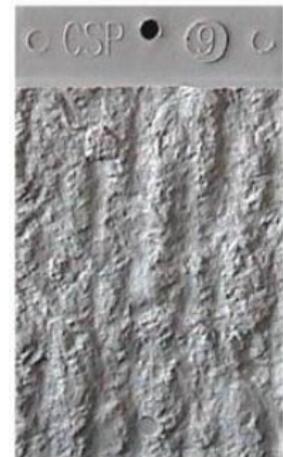
3. Indipendentemente dal tipo di preparazione della superficie (con mezzi meccanici, idroscarifica, sabbatura, fresatura), essa dovrà presentarsi pulita, esente da polveri, oli, grassi e da qualunque parte in fase di distacco. In accordo a quanto prescritto dall' International Concrete Repair Institute la superficie del calcestruzzo dovrà corrispondere al CSP 9 (Concrete Surface Profile). Scabrezza media di circa 5 mm. Le superfici saranno poi bagnate a rifiuto con acqua pulita (anche in più riprese) prima dell'applicazione della malta da ripristino. Durante la posa il supporto dovrà presentarsi umido opaco senza acqua liquida in superficie.

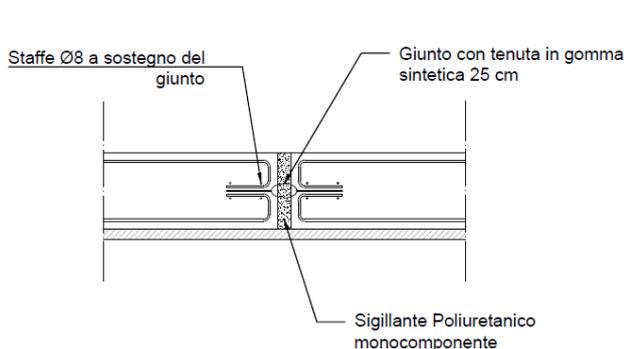
Giunto tra conci nuovi

- nel caso di giunzione tra 2 conci di nuova realizzazione si predisporrà una guarnizione a tenuta in gomma sintetica di larghezza pari a 25 cm protetto, sulla parete interna del canale, da sigillante poliuretano monocomponente;
- nel caso di giunzione tra un concio di nuova realizzazione ed uno esistente, si predisporrà uno speciale giunto “a nastro” così come riportato in figura.
