Intervento finanziato nell'ambito del Piano Nazionale di Ripresa e Resilienza (PNRR) - Missione 2 Componente 4 - Investimento 2.1b - "Interventi di ripristino della funzionalità idraulica del canale Cavazzini nel tratto a valle del Torrente Monaci lotto A

PROGETTAZIONE DI FATTIBILITÀ TECNICO ECONOMICA

TITOLO				COMMESSA			
Stato di progetto - Relazione generale				PR150			
SCALA		CAPITOLO		CODICE ELABORATO			
-		02 - STATO DI PROGETTO		02.01 E			
REV.	DATA	DESCRIZIONE			REDAT.	CONTR.	APPR.
A	10/2023	Prima emissione			ST	ST	DDC
C	12/2023	Revisione a seguito di rapporto di verifica intermedio			ST	ST	DDC
D	12/2023	Revisione a seguito di rapporto di verifica intermedio			ST	ST	DDC
E	03/2024	Revisione			ST	ST	DDC

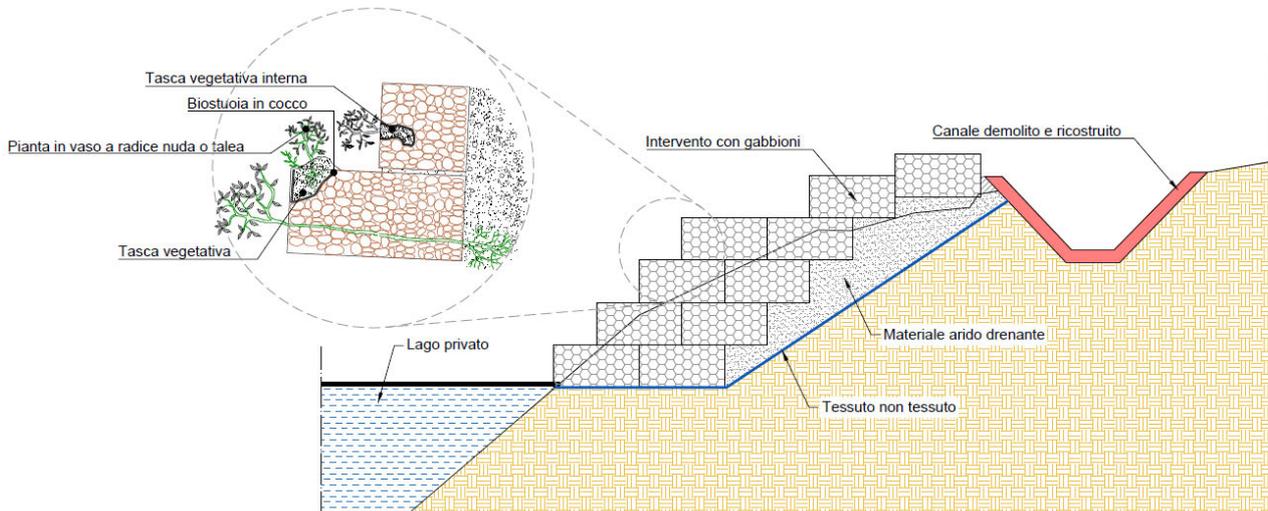
Tra le sezioni 19 e 24 di progetto è presente un piccolo bacino artificiale di raccolta acqua. Si è riscontrato un dissesto tra il canale e gli argini di tale bacino che ha compromesso il canale stesso. Si prevede dunque per un tratto di circa 80 m il rifacimento totale dei conci di canale e la realizzazione di opera di ingegneria naturalistica, costituita da gabbionate, a sostegno del terreno tra l'argine ed il canale.

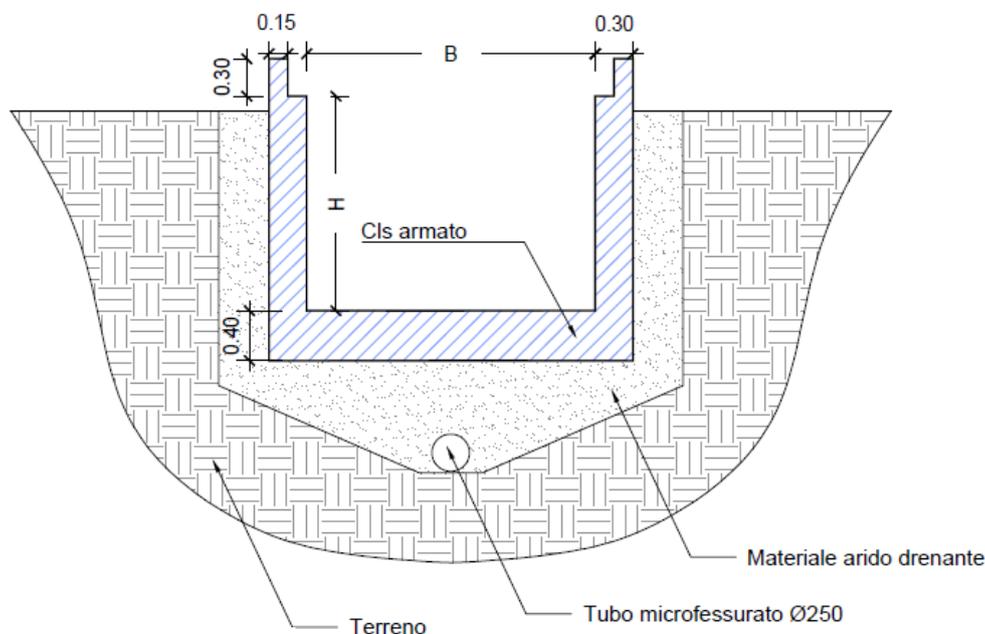
Si prevede la totale demolizione dei conci di canale a sezione rettangolare, la posa di uno strato di materiale arido drenante e di un tubo microfessurato e la realizzazione del nuovo concio mantenendo invariata la sagoma idraulica. Nei tratti in cui il concio risulti essere completamente interrato, si prevedono degli elementi di pulizia ai lati per evitare la caduta di terreno all'interno.

L'intervento in oggetto, riguarda il ripristino funzionale di tratti idraulici di canale preesistenti ed ammalorati (ponti canali e trapezi), non alterando la portata idraulica. La sezione di progetto di nuova realizzazione riprende le caratteristiche geometriche delle sezioni rettangolari esistenti, con l'unica differenza data dalla dimensione dello spessore delle pareti che in alcuni casi sono di 25 cm, a causa dell'esplosioni del copriferro che riducono la sezione, che originariamente era di 30 cm. Pertanto il progettista, non ha inserito tra gli

elaborati la relazione idraulica, in quanto il canale di nuova realizzazione è uguale come perimetro bagnato e per pendenza a quello preesistente, che inoltre ha dimostrato la piena funzionalità reale nel corso della sua vita utile.

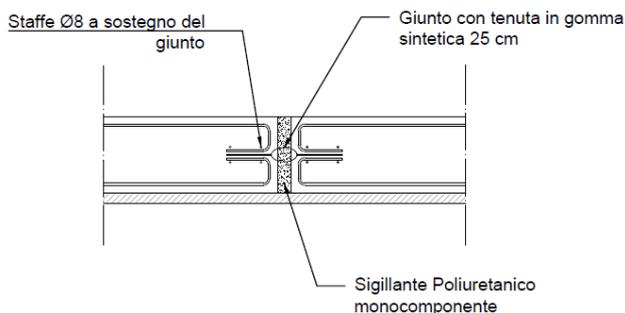
Giunto tra conci nuovi

- nel caso di giunzione tra 2 conci di nuova realizzazione si predisporrà una guarnizione a tenuta in gomma sintetica di larghezza pari a 25 cm protetto, sulla parete interna del canale, da sigillante poliuretano monocomponente;
- nel caso di giunzione tra un concio di nuova realizzazione ed uno esistente, si predisporrà uno speciale giunto "a nastro" così come riportato in figura.

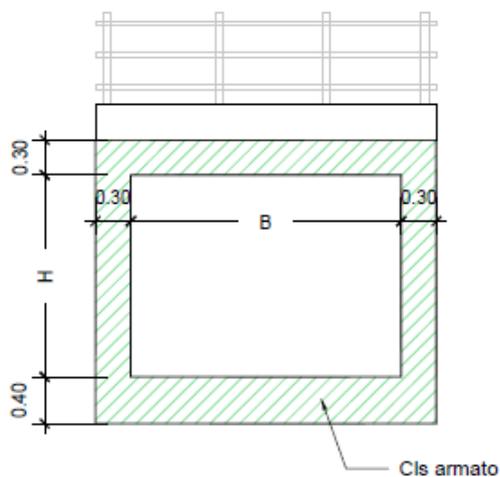
Canale a sezione rettangolare

Gli attraversamenti esistenti sono costituiti da una piastra in calcestruzzo armato poggiata sulle pareti del canale. Si prevede la demolizione di tale piastra e del relativo canale sottostante e la realizzazione di nuovi attraversamenti a schema scatolare. Si sottolinea che verrà sempre mantenuto la sezione idraulica dello stato di fatto. Infatti nei casi in cui nell'esistente il canale presenta una sezione trapezoidale, di procederà ad inserire un riempimento in calcestruzzo magro allo scopo di ripristinare la sezione idraulica. Lungo i bordi dell'attraversamenti si prevede un cordolo di altezza 30 cm per evitare lo svio dei veicoli ed un parapetto metallico.

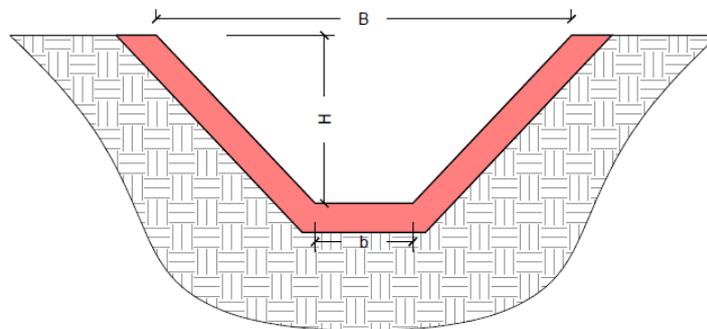
Nel caso in cui il conchio, a seguito della pulizia del canale descritta in precedenza, si presenti con un avanzato stato di degrado o danneggiato, si interverrà mediante demolizione e ricostruzione del canale. Come già ribadito, la ricostruzione avverrà mantenendo la medesima sezione idraulica.

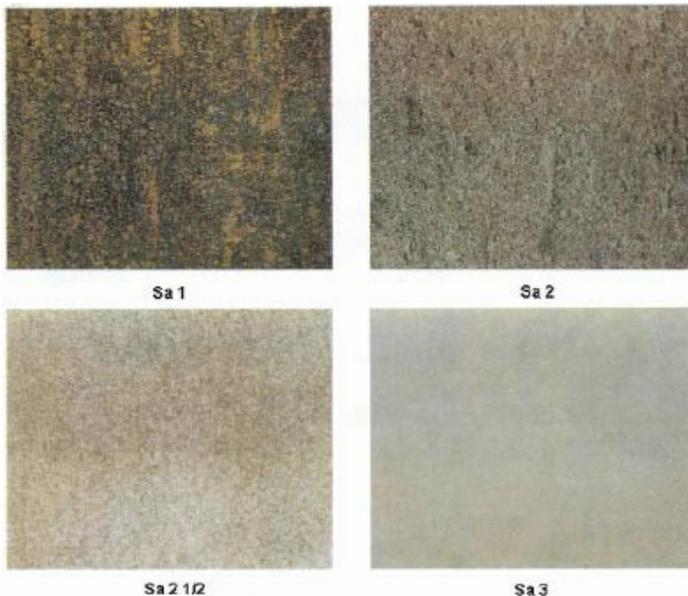
2. Preliminarmente al trattamento passivante delle barre di armature esse dovranno essere prive di ruggine, scaglie, tracce di calcestruzzo, polvere e altro materiale che potrebbe compromettere l'adesione o contribuire alla corrosione. Pulire uniformemente l'intera circonferenza delle barre di armatura (laddove possibile) fino a un grado di pulizia Sa 2 in accordo alla ISO 8501-1 ottenuto tramite mezzi di pulizia meccanica (sabbiatura, idrosabbiatura, ecc.). Proteggere le barre di armatura pulite da ulteriori contaminazioni prima della successiva applicazione della malta.

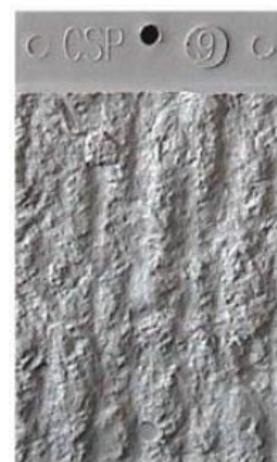
3. Indipendentemente dal tipo di preparazione della superficie (con mezzi meccanici, idroscarifica, sabbiatura, fresatura), essa dovrà presentarsi pulita, esente da polveri, oli, grassi e da qualunque parte in fase di distacco. In accordo a quanto prescritto dall' International Concrete Repair Institute la superficie del calcestruzzo dovrà corrispondere al CSP 9 (Concrete Surface Profile). Scabrezza media di circa 5 mm. Le superfici saranno poi bagnate a rifiuto con acqua pulita (anche in più riprese) prima dell'applicazione della malta da ripristino. Durante la posa il supporto dovrà presentarsi umido opaco senza acqua liquida in superficie.

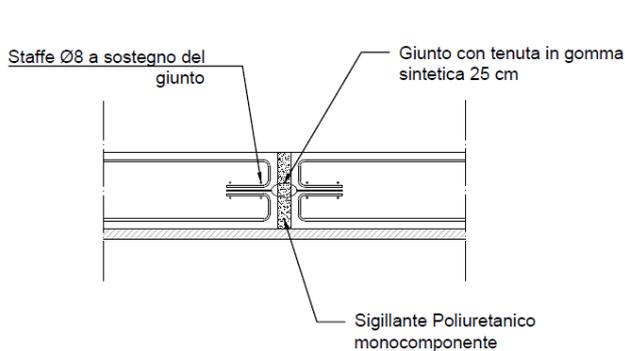
Giunto tra conci nuovi

- nel caso di giunzione tra 2 conci di nuova realizzazione si predisporrà una guarnizione a tenuta in gomma sintetica di larghezza pari a 25 cm protetto, sulla parete interna del canale, da sigillante poliuretano monocomponente;
- nel caso di giunzione tra un concio di nuova realizzazione ed uno esistente, si predisporrà uno speciale giunto “a nastro” così come riportato in figura.
